武宣县新兴有限责任公司地块 土壤污染状况初步调查报告 (公示版)

编制单位：中国能源建设集团广西电力设计研究院有限公司

新兴有限责任公司地块土壤污染状况初步调查

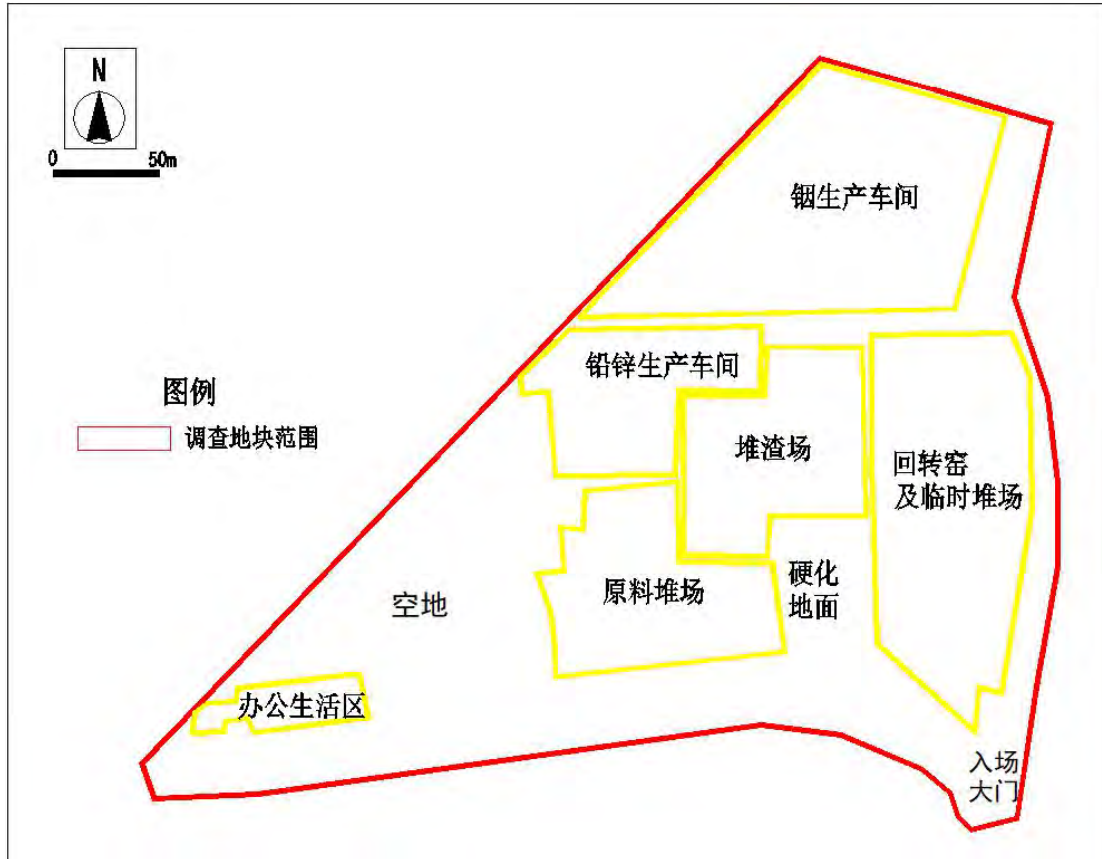
图 1.1-3 地块历史使用平面布置图

根据历史影像图及历史生产使用平面图，本次调查地块分区包括钢生产车间、铅锌生产车间、堆渣场、原料堆场、回转窑及临时堆场、办公生活区和空地，详见图 1.1-3。

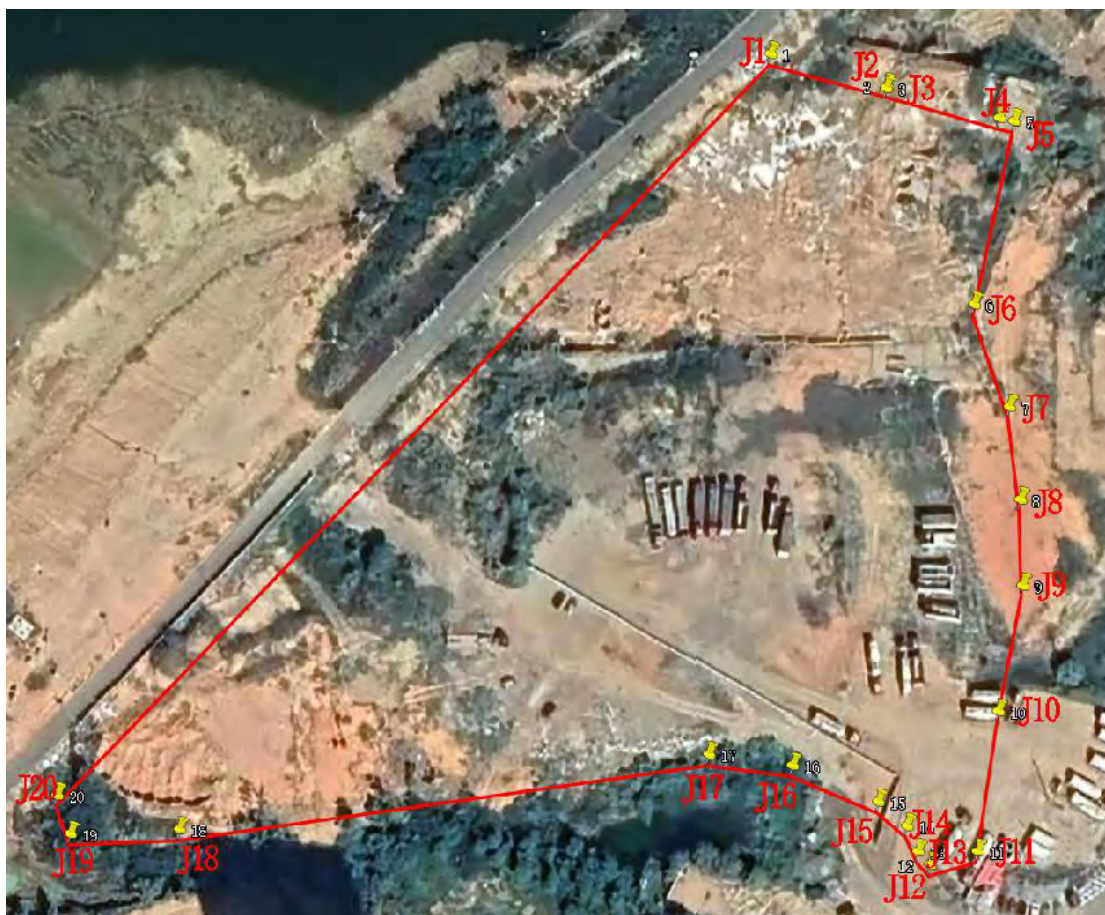
图 1.3-1 地块调查范围示意图（2021 年 91 卫图卫星图像）

调查地块位于来宾市武宣县城东路 75 号，根据武宣县土地储备中心提供的用地红线范围图，地块中心地理坐标为东经 109°40'51"、北纬 23°36'19"，占地面积 26406.35m²，调查地块的拐点坐标（CGCS2000 大地坐标系）见表 1.3-1，调查范围见图 1.3-1。

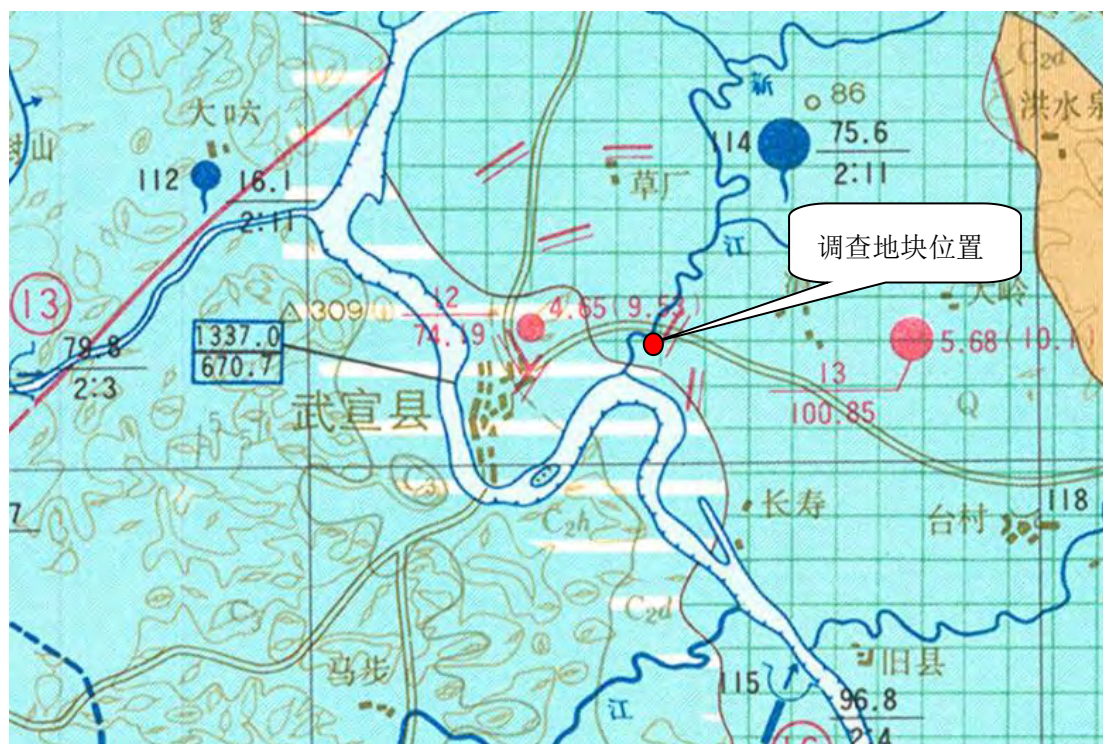
图 2.2-2 项目区综合水文地质图

根据收集到的1:20万区域综合水文地质图(来宾幅)资料,地块内地下水类型主要为碳酸盐岩裂隙溶洞水,水量中等,主要以大气降水入渗补给为主,水位、水量与大气降雨密切相关,富水性弱。地块地下水自南向北方向径流,水位标高61.29~63.29m。项目区水文地质图见图2.2-2。

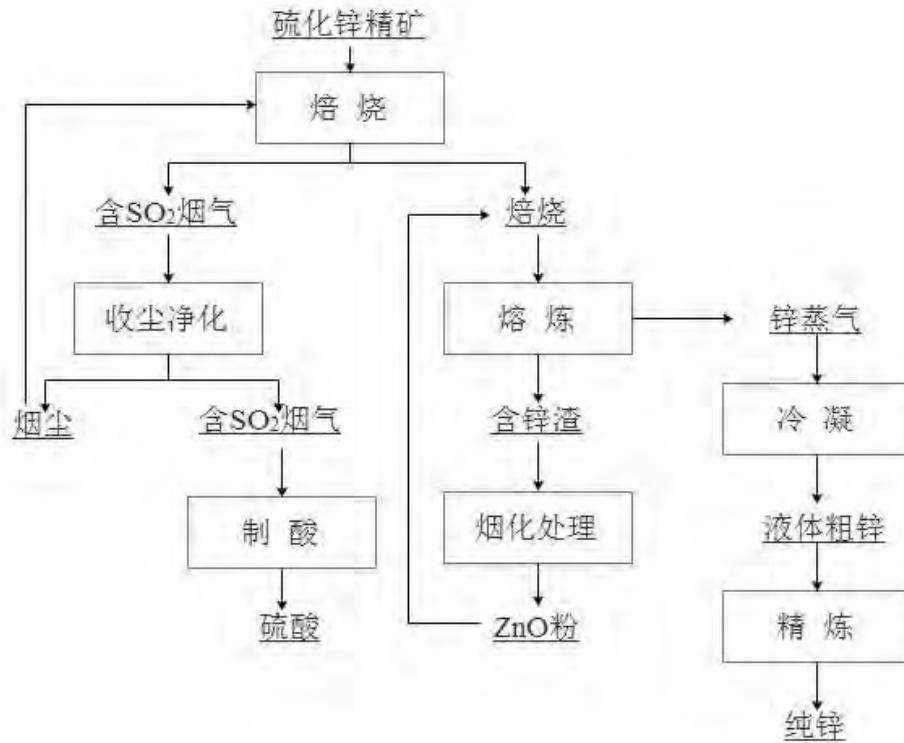
图 3.1-1 火法炼锌的原则流程

的状态从炉料中挥发出来，进入冷凝器中冷凝成液态锌，然后浇筑成锌锭。

生产工艺见图 3.1-1。

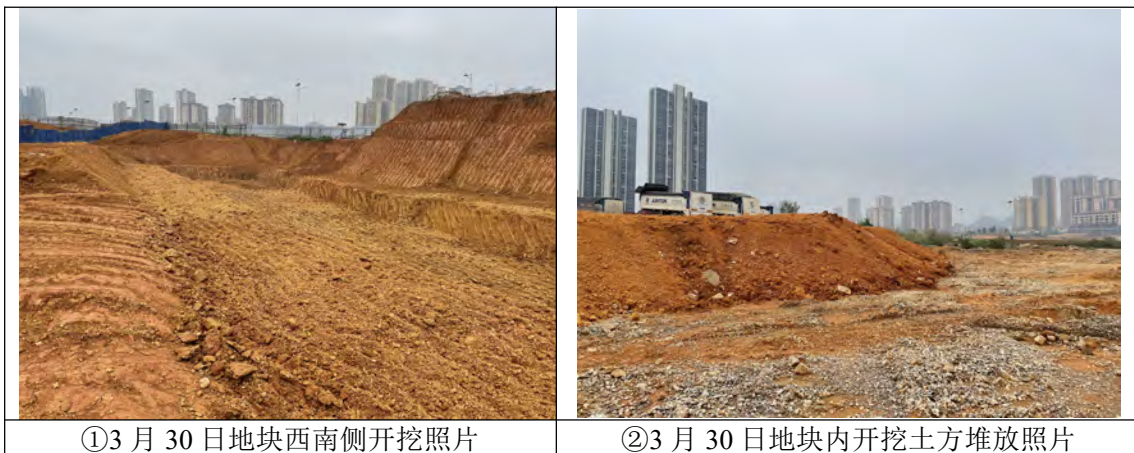
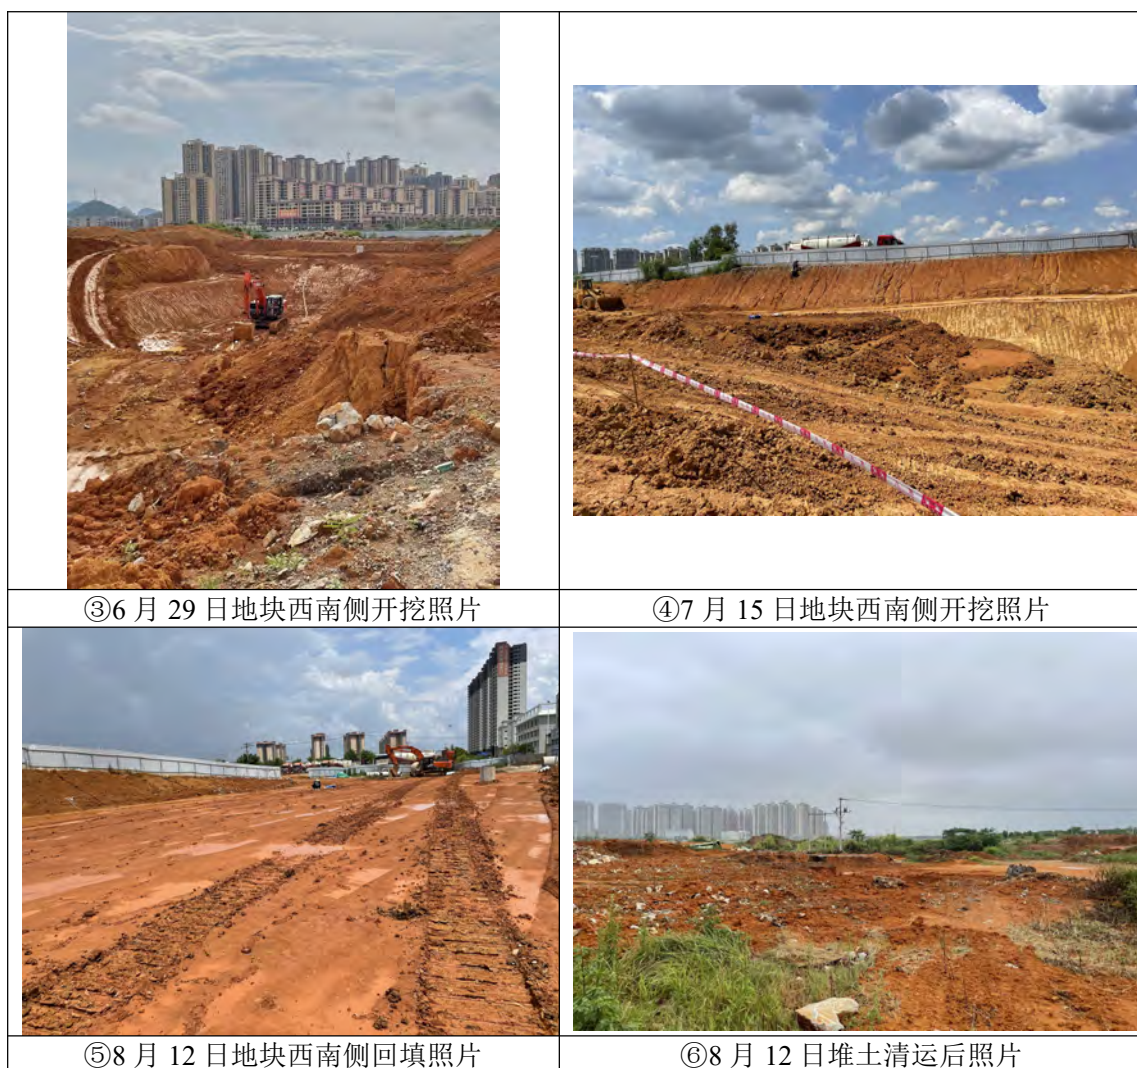
图 3.3-1 地块扰动区域不同时间照片

2022 年 3 月 11 日，武宣县县城污水收集管网二期工程锦绣路西段开始施工，经 3 月 30 日（图 3.3-1①、②）、6 月 29 日（图 3.3-1③）、7 月 15 日（图 3.3-1④）现场踏勘，该市政管道施工造成地块西南部和南部（原办公生活区和空地、部分原料堆场）大面积开挖扰动。受市政工程工期紧迫的影响，造成地块未完成调查就进行开发利用的现状。期间经与业主方沟通，为避免影响地块内的采样工作，施工开挖的土方堆放至地块内回转窑区域、堆渣场与原钢生产车间相邻区。2022 年 6 月 29 日进场采样时，管道开挖土方已堆放完毕，现场调查该开挖堆土不影响布点采样工作。

2022 年 8 月 5 日，经与市政管道施工单位（武宣县仙城城乡建设投资有限责任公司）核实，现场已回填平整，回填利用开挖堆土。8 月 12 日，对回填区域进行补充采样，回填及清挖区照片见图 3.3-1⑤、⑥。

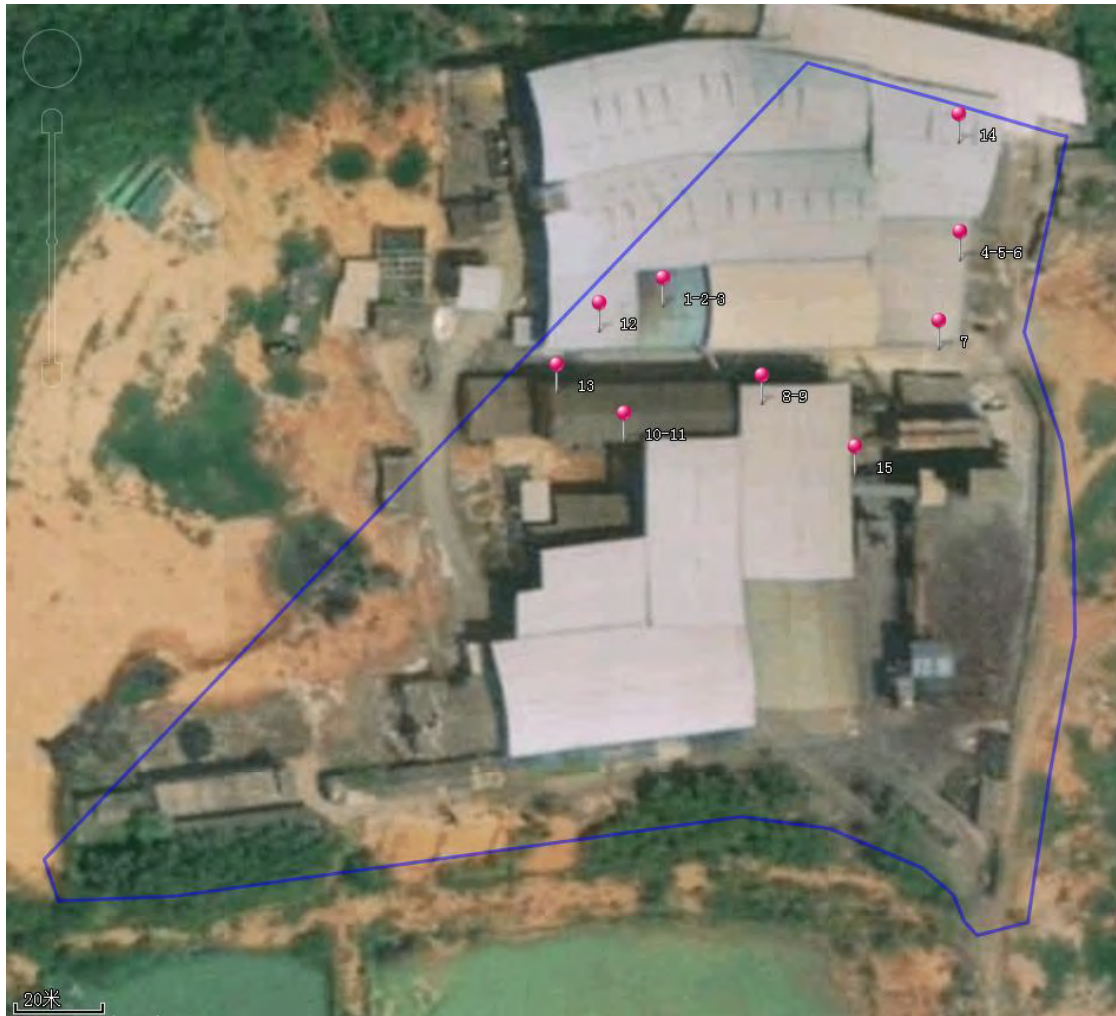
图 3.4-4 现场 XRF 快速检测位置图

现场 XRF 快速检测点位见图 3.4-4，检测结果见表 3.4 -4。

对照《土壤环境质量 建设用地土壤污染风险管控标准（试行）》（GB 36600-2018）和广西壮族自治区《建设用地土壤污染风险筛选值和管制值》（报批稿）第一类用地筛选值，本地块所扫描 XRF 的 15 个样品中，有 12 个样品砷超标，8 个样品镉超标，13 个样品铅超标，2 个样品铈超标，3 个样品锌超标。

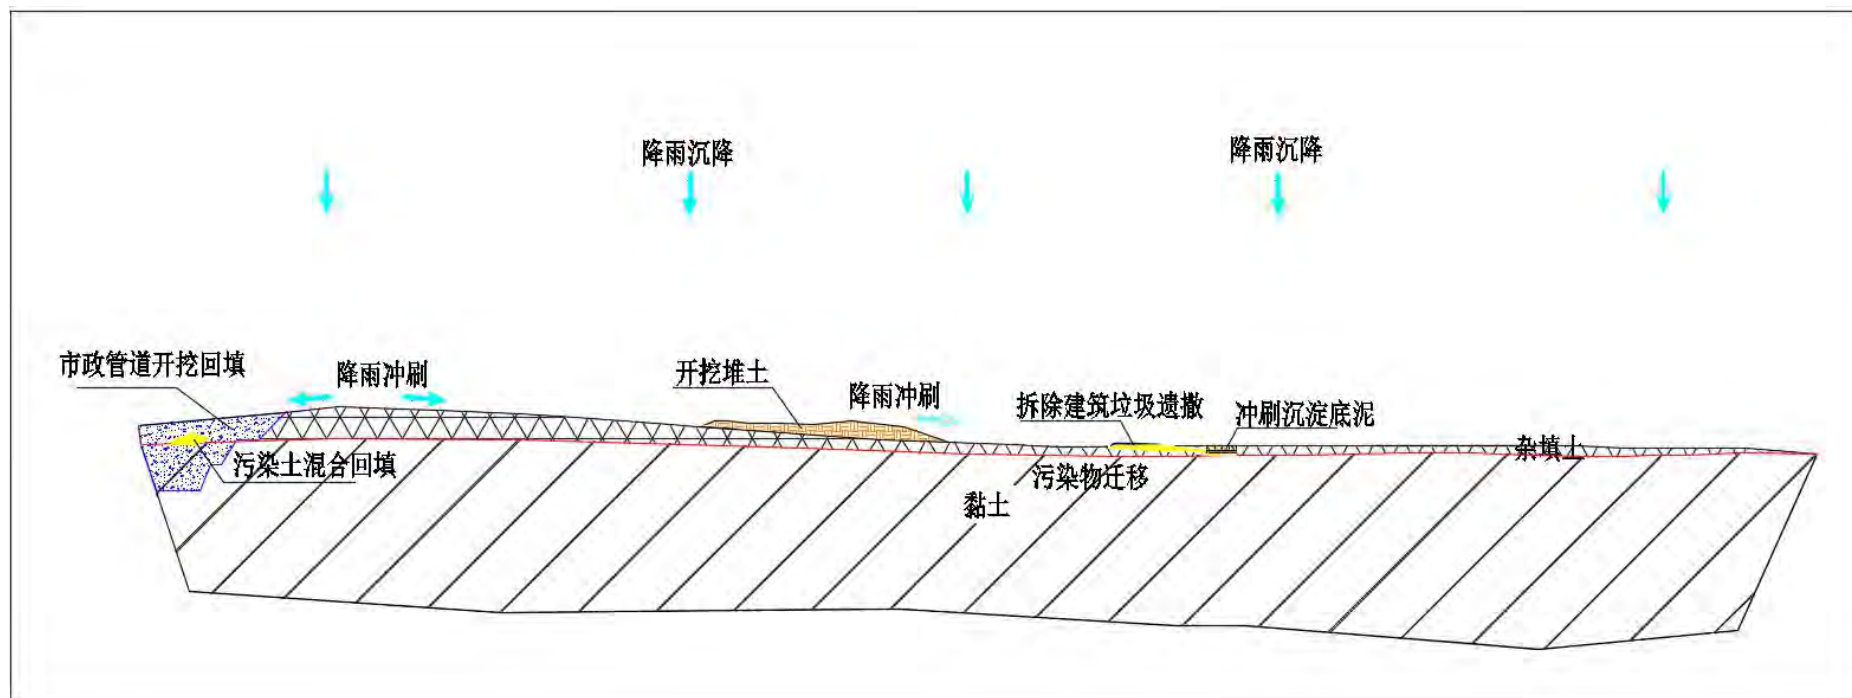
图 3.5-1 调查地块污染迁移途径概念模型

通过资料收集分析、现场踏勘、人员访谈，概化出地块污染物迁移途径的概念模型（见图 3.5-1），地块内主要工业活动为锌钢提炼，生产期间回收废渣堆放、冶炼尾渣等污染物经硬化层破损处渗漏污染表层土壤、生产过程中废水渗漏、拆除时松散建筑垃圾回填及遗撒、市政管道开挖土方的堆放及洒落、受降雨冲刷随地形沉积的底泥，污染物通过降雨沉降、人工开挖回填或污水渗漏下渗污染下部土壤。

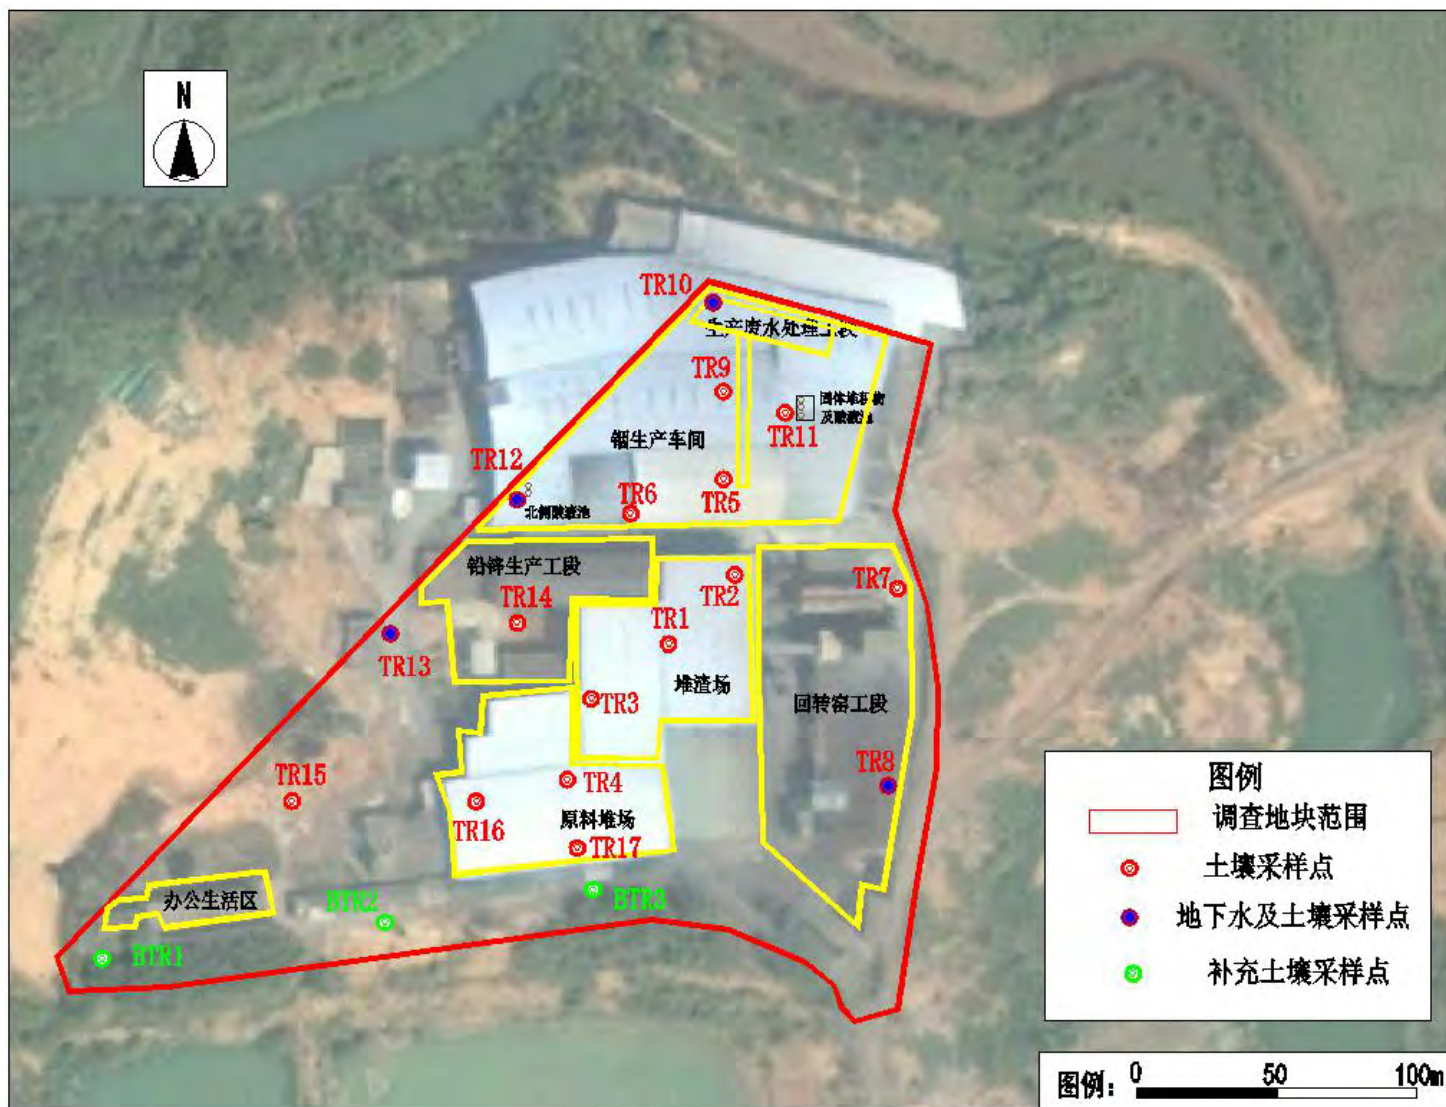
图 4.2-1 初步调查土壤监测点位布置图（原平面布置）

编号	点位布设位置	点位布设理由	经度	纬度	点位标高(m)	钻探深度(m)	采样深度(m)	样品描述
TR1	堆渣场中部	整治前，场地未硬化，且地块周边存在裂缝，污染物有下渗风险，因此设置点位了解所在区域土壤环境质量	109.68052°	23.60478°	67.39	15.00	0.2-0.5	棕褐色轻壤土
							1.8-2.0	黄棕色轻壤土
							3.3-3.5	
							4.8-5.0	棕黄色轻壤土
							5.8-6.0	
TR2	堆渣场东北侧边缘		109.68057°	23.60497°	67.30	11.00	0.3-0.6	灰黑色砂壤土
							0.8-1.1	棕红色轻壤土
							1.9-2.2	
							3.5-3.8	
							5.2-5.5	
TR3	堆渣场西侧边缘		109.68030°	23.60473°	67.14	13.40	0.3-0.6	棕褐色轻壤土
							0.8-1.1	棕黄色轻壤土
							1.9-2.2	
							3.5-3.8	
							5.3-5.5	
TR4	原料堆场	整治前，场地未硬化，原材料在运输及堆存过程中可能会跑、冒、滴、漏，污染物有下渗风险；市政污水管道施工大开挖，因此设置点位了解所在区域土壤环境质量	109.68040°	23.60452°	67.23	12.00	0.2-0.5	黑色轻壤土
							1.7-2.0	棕黄色轻壤土
							3.2-3.5	
							4.7-5.0	
TR16	原料堆场（开挖基坑边坡和坑底）	109.68005°	23.60458°	64.76	6	0.3-0.5	浅棕色轻壤土	
						1.2-1.4

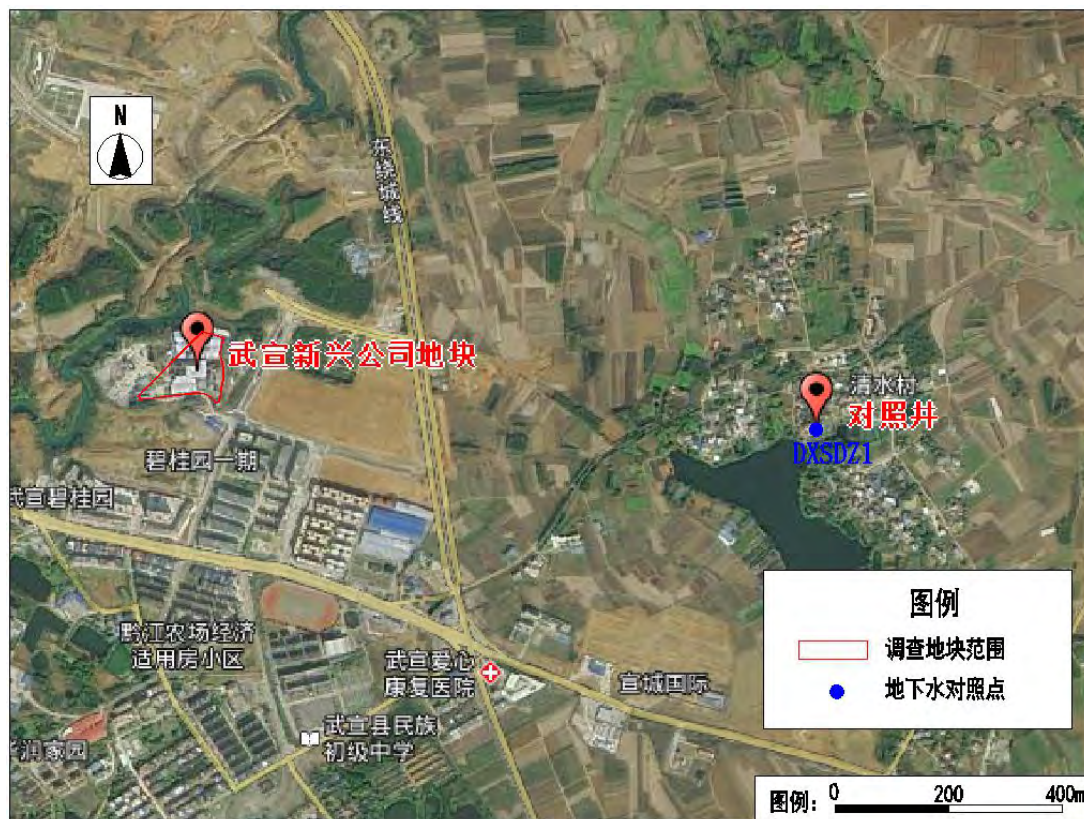
图 4.2-5 初步调查地下水对照点位布设图

地块东向 1.4km 处清水村现存一处民井，井深 5m，常年有水，坐标为东经 109°41'55.91"，北纬 23°36'2.85"。通过查询《综合水文地质图》（1:200000 来宾幅），与本次调查地块为同一个水文地质单元内、同一地下水类型，且位于区域地下水流向上游方向。故在该民井布设 1 个地下水对照点（DXSDZ1），本次初步调查地下水对照监测点位布设如图 4.2-5 所示。

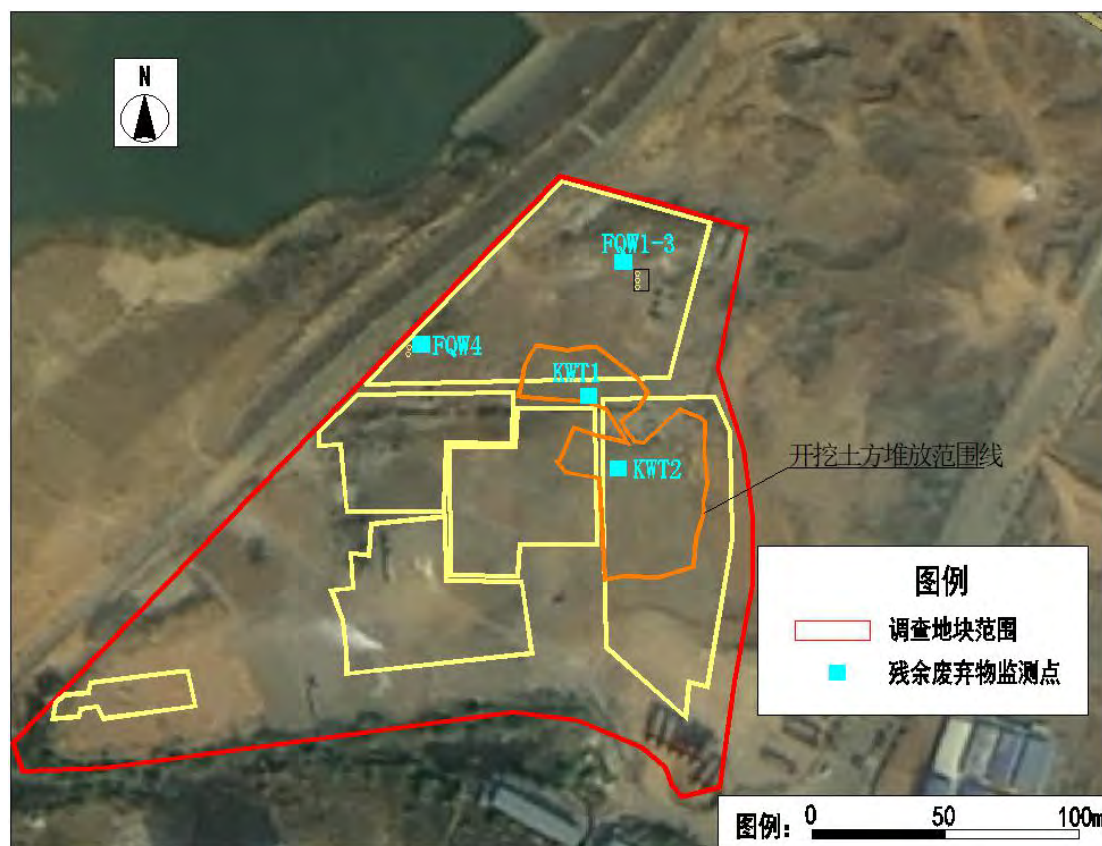
图 4.2-6 初步调查残余废弃物点位布设图

(3) 地块回转窑区域、堆渣场与原钢生产车间相邻区域堆放有地块西南侧施工开挖的土方，根据简单随机采样法对开挖的土方进行随机采取份样（KWT1）。

(4) 回转窑区域堆放的土方进行回填时，现场有部分超挖，超挖深度约 2m，超挖面积约 200m²，对超挖部分的边坡底部采用简单随机采样法进行取样（KWT2）。

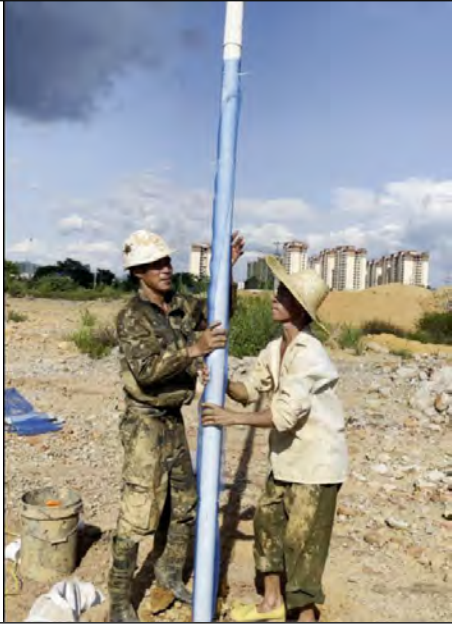
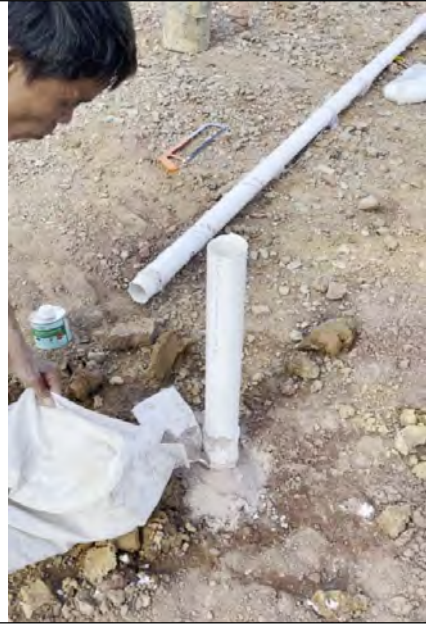
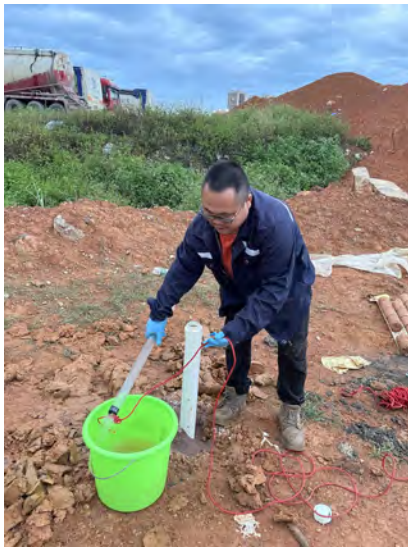
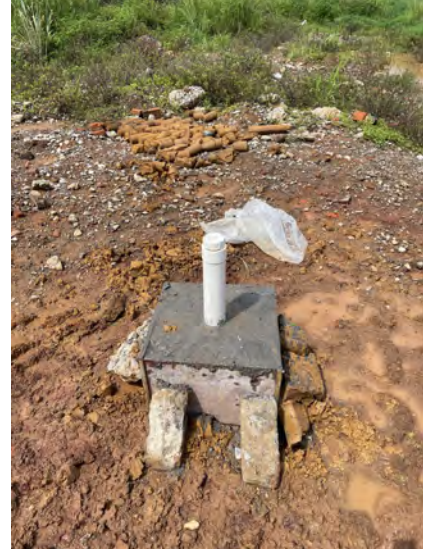
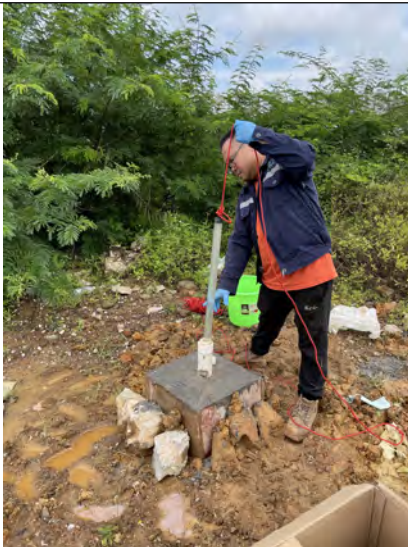
图 4.3-3 初步调查地下水采样照片

使用贝勒管进行地下水样品采集时，应缓慢沉降或提升贝勒管，降低扰动。采样深度在水面下 0.5m 以下，取出后，通过调节贝勒管下端出水阀或低流量控制器，使水样沿瓶壁缓缓流入样品保存瓶中，直至在瓶口形成一向上弯月面，旋紧瓶盖，避免采样瓶中存在顶空和气泡。

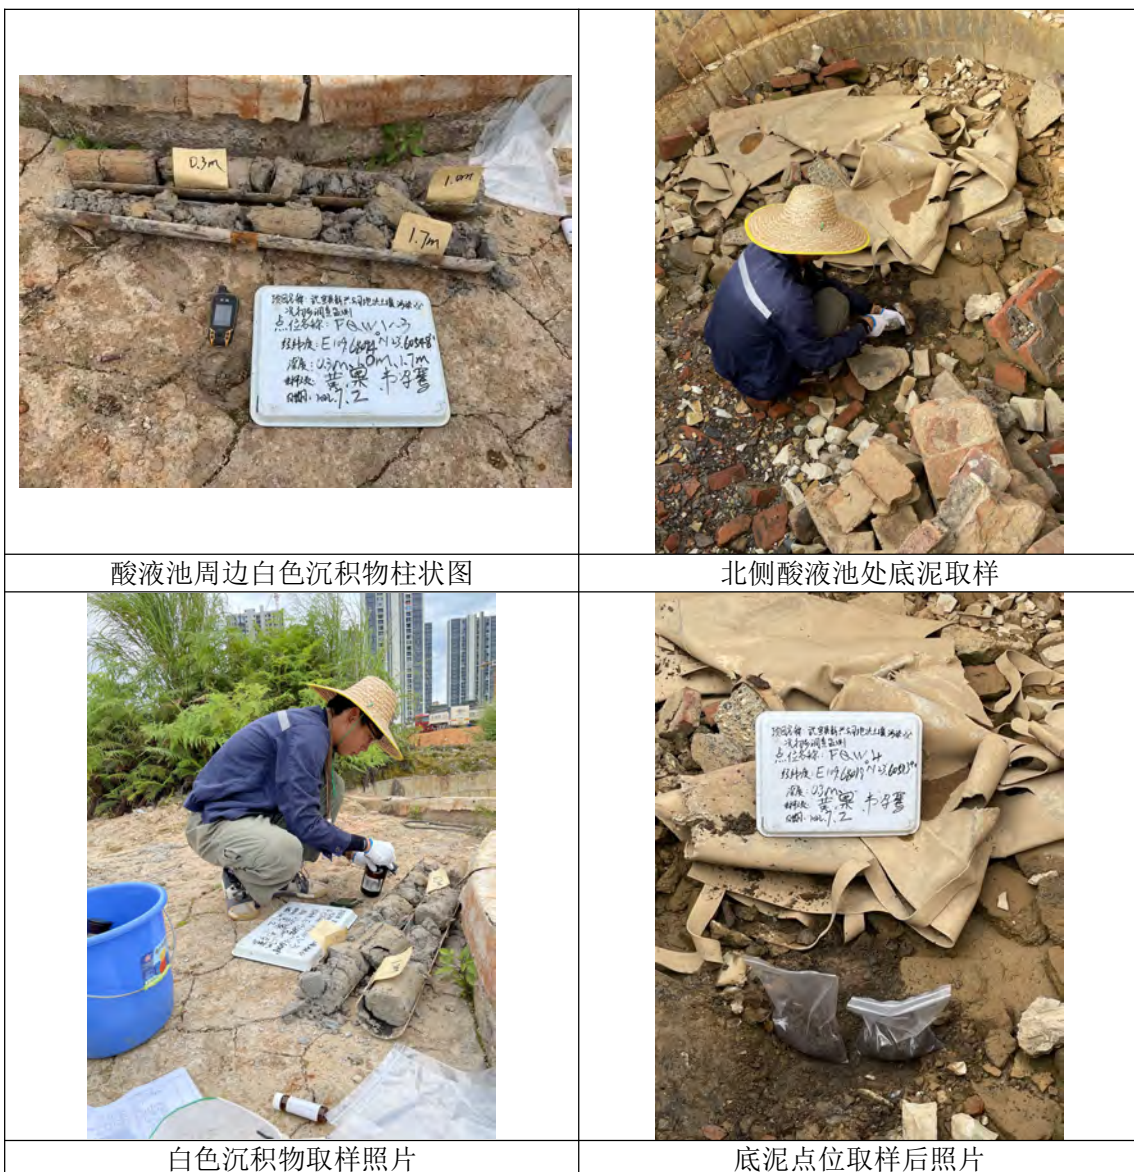
图 4.3-4 初步调查残余废弃物采样图

依据《工业固体废物采样制样技术规范》(HJ/T 20-1998)的要求开展采样。对于酸液池周边白色沉积物,采用钻锤击钻进方式在堆积物中部进行钻探取样,钻探深度 2m,岩芯钻出后,岩芯样品按照揭露顺序依次摆放至岩芯槽中,岩芯槽放至塑料薄膜上,分别取上中下(0.3m、1.0m、1.7m)3个层次的样品;对于北侧酸罐池处底泥、开挖堆土和超挖土方,采用简单随机方式采样,将遗留的固体废物混合成一个样品,混合均匀后,分成四等分,取其中两份约 1kg 土样作为分析样装入样品密封袋,其余土样舍弃。装入自封袋内后,贴上样品标签。
